Sommaire

Retour sur un événement significatif

Les dangers du vent arrière à proximité du sol

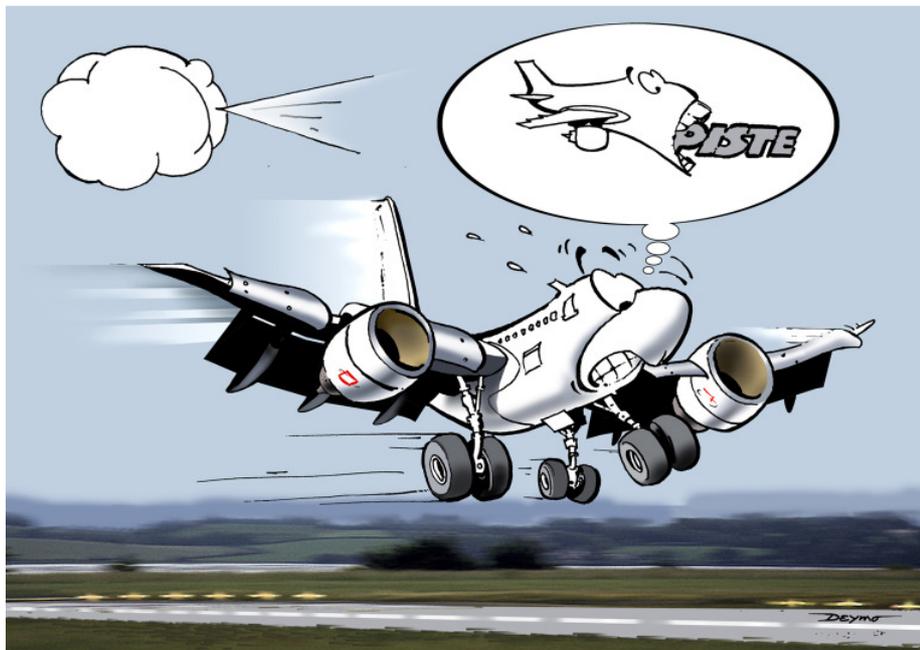
Sortie longitudinale d'une piste (mouillée) à l'atterrissage

L'avion sort longitudinalement de la piste à une vitesse d'environ 45 noeuds, puis s'immobilise à une cinquantaine de mètres de son extrémité. Le commandant de bord déclenche une évacuation d'urgence.

Les moteurs sont endommagés par l'ingestion de terre et de cailloux et l'avion est embourbé. D'importants travaux de terrassement seront nécessaires pour qu'il soit tracté jusqu'à la piste.

Le rapport d'enquête réalisé par le BEA à la suite de cet accident (<http://www.bea.aero/docspa/2008/ei-f080321/pdf/ei-f080321.pdf>) indique en particulier que l'équipage n'avait pris pleinement conscience ni de l'intensité des précipitations et de l'état de la piste, ni du changement d'orientation du vent. Le contrôleur avait transmis des informations à ce sujet, dont la piste mouillée et la direction du vent. La forme relativement neutre de ce message n'a pas alerté l'équipage sur l'évolution de la rotation du vent et sur le renforcement des précipitations.

En conclusion, les marges réglementaires paraissent importantes en conditions normales sur piste sèche. En revanche, ces marges sont considérablement réduites ou annulées, lorsque les conditions météorologiques conduisent à une accumulation de facteurs défavorables aux performances d'atterrissage.

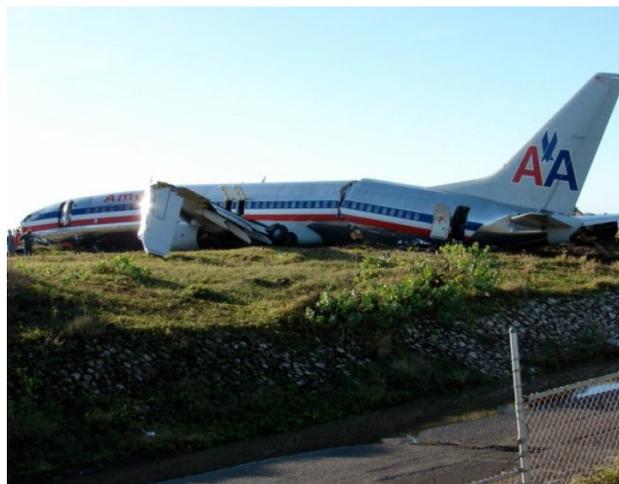
■ Sortie longitudinale d'une piste (mouillée) à l'atterrissage (de nuit)

Le 22 décembre 2009, un Boeing 737-800 sort de piste alors qu'il venait de se poser sur la piste 12 de l'aéroport international Norman Manley de Kingston, en Jamaïque. L'atterrissage avait été réalisé de nuit, pendant une violente averse de pluie. L'appareil, qui transportait 148 passagers, a fini sa course en bordure de la mer après avoir franchi une route, le fuselage brisé en plusieurs morceaux, le réacteur droit arraché, le train gauche affaissé (photo ci-dessous). Tous les occupants du biréacteur ont survécu à l'accident, qui a néanmoins occasionné des blessures parmi les passagers et membres d'équipage.

Selon le bureau d'enquête jamaïcain, l'appareil aurait touché le sol un peu avant le milieu de la piste 12, seul QFU à être équipé d'un ILS. Au moment des faits, le METAR en vigueur faisait état d'un vent de 8 kt du 320° et de fortes pluies. L'avion a atterri avec du vent arrière en approche finale et du vent arrière au sol.
