**RESUMEN DE DATOS**

Fecha y hora	<b>Jueves, 4 de agosto de 2011; 17:05 h UTC<sup>1</sup></b>
Lugar	<b>Aeropuerto de Madrid-Barajas (LEMD)</b>

Matrícula	<b>LX-LGX</b>
Tipo y modelo	<b>EMBRAER 145 LU</b>
Explotador	<b>Luxair</b>

Tipo de operación	<b>Transporte aéreo comercial – Regular – Internacional – Pasajeros</b>
Fase del vuelo	<b>Aproximación</b>

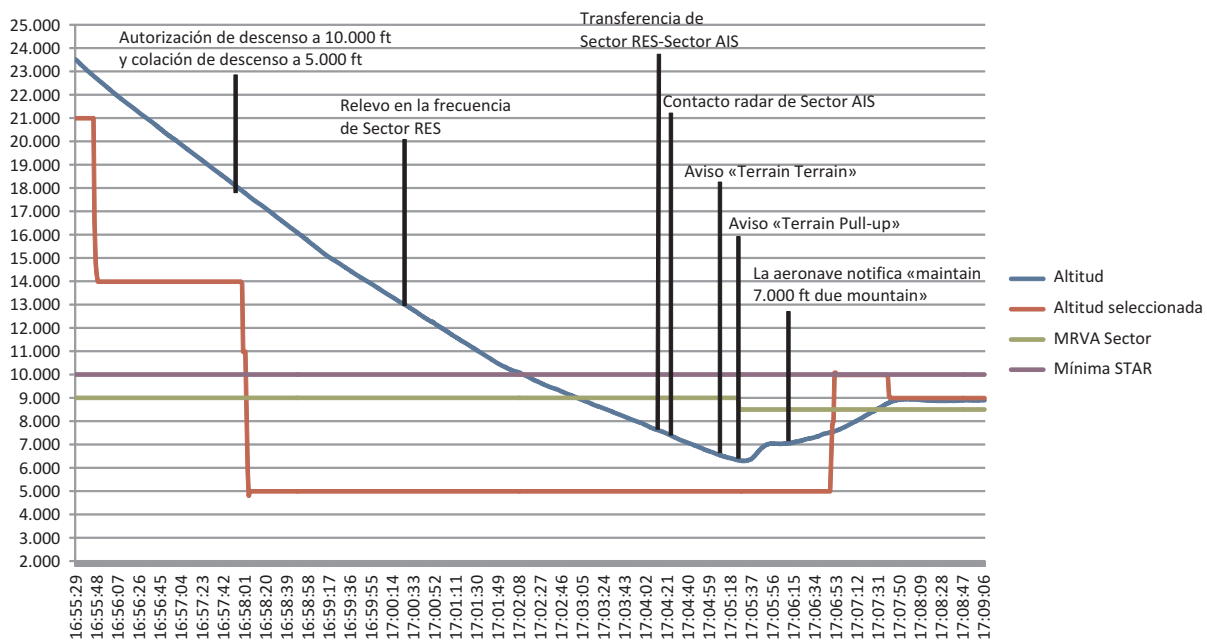
Figura 3. Perfil de vuelo de la aeronave durante el incidente

«TERRAIN TERRAIN» y «TERRAIN PULL-UP». En ese momento, la tripulación desactivó piloto automático e inició un ascenso. La altitud mínima a la que voló la aeronave fue de 6.290 ft.

El EGPWS se activó a las 17:05:06, con un aviso acústico que indicaba «Terrain-Terrain», y unos segundos después, a las 17:05:28, el EGPWS indicó «Terrain-Pull up». A las 17:05:31 la tripulación desconectó el piloto automático y aumentó el empuje. La altitud mínima a la que estuvo la aeronave fue de 6.290 ft (17:05:32). A partir de este momento, la aeronave comenzó a ascender (véase figura 3).

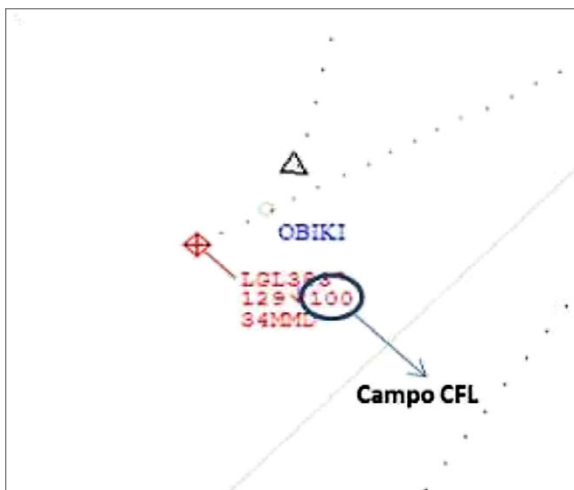
Figura 4. Imagen radar 17:00:40

Según la información radar, el controlador de Sector RES saliente en el relevo insertó en la etiqueta de la aeronave que aparece en el radar (campo CFL<sup>22</sup>) que había autorizado a ésta a descender a 10.000 ft. En el momento en el que se produjo el relevo en esta frecuencia la aeronave volaba por encima de la altitud mínima que marca el procedimiento, y en la etiqueta del radar seguía apareciendo 10.000 ft como la altitud a la que había sido autorizada (véase Figura 4).

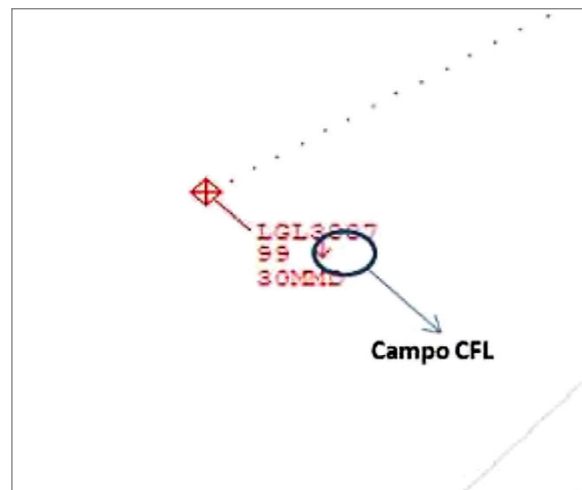
Figura 5. Imagen radar 17:02:30

A las 17:02:30 el campo CFL desapareció de la etiqueta de la aeronave, debido a que había descendido por debajo de 10.000 ft (véase Figura 5).

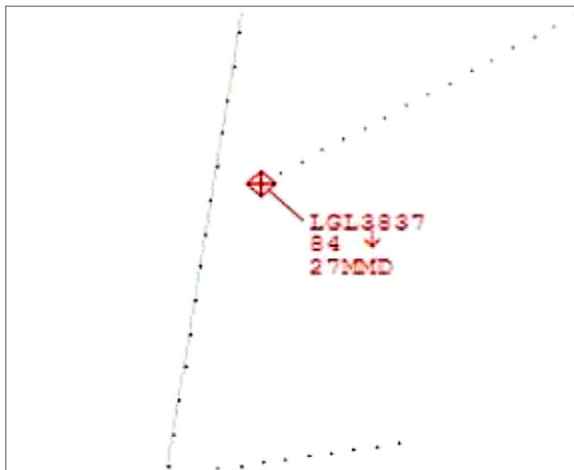
Figura 6. Imagen radar 17:03:45

A las 17:03:45, antes de que fuera transferida a Sector AIS, la aeronave ya se encontraba por debajo de la MRVA (9.000 ft), encontrándose en descenso a través de 8.400 ft (véase Figura 6).

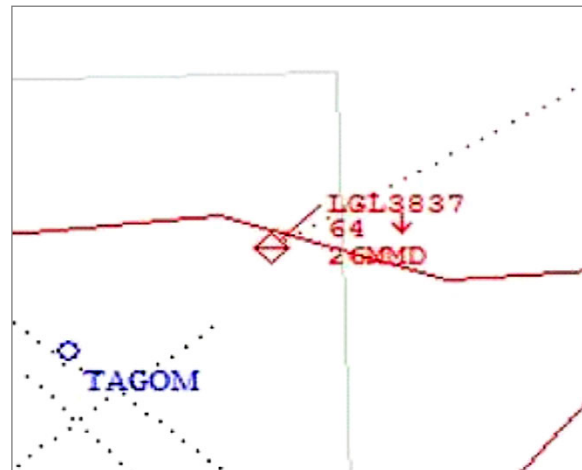
Figura 7. Imagen radar 17:05:35

La aeronave continuó su descenso hasta alcanzar 6.400 ft a las 17:05:35. A partir de ese momento la aeronave comenzó a ascender hasta 9.000 ft (véase Figura 7).
