Approche non stabilisée, alarmes GPWS, remise de gaz

Aéronef	Airbus A319 immatriculé F-GRHU
Date et heure	24 mars 2012 vers 8 h 45 ⁽¹⁾
Exploitant	Air France
Lieu	En approche vers AD Tunis Carthage (Tunisie)
Nature du vol :	Transport public régulier de passagers
Equipage de conduite :	Commandant de bord (PF) Copilote (PNF)
Conséquences et dommages	Aucun

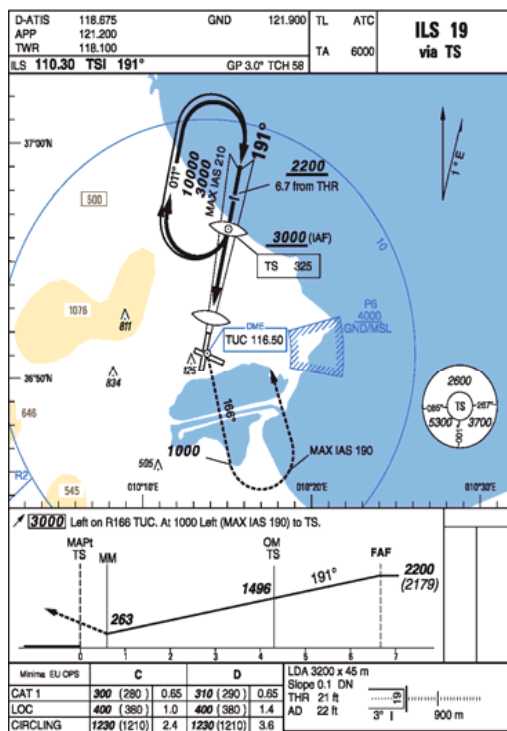
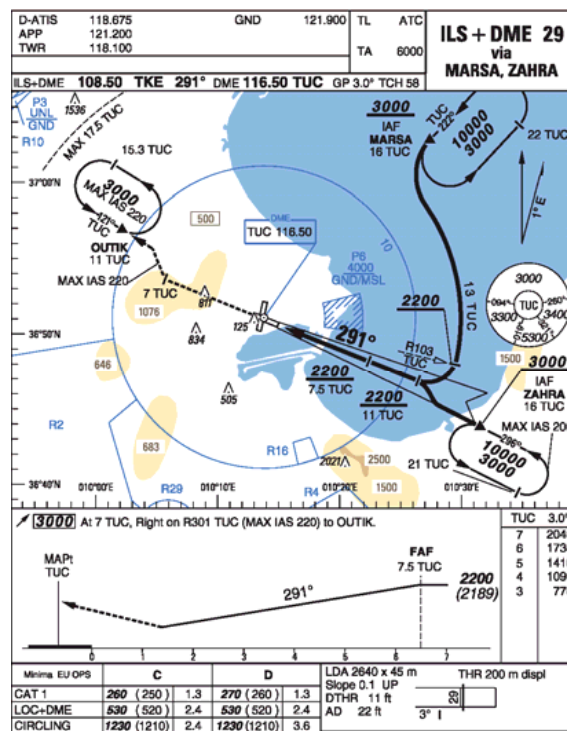
Le changement de piste en service raccourcit la trajectoire d'environ 20 NM par rapport à l'approche ILS DME 29. L'écart au-dessus d'un plan théorique de 3° passe de 1 800 ft à environ 8 100 ft.

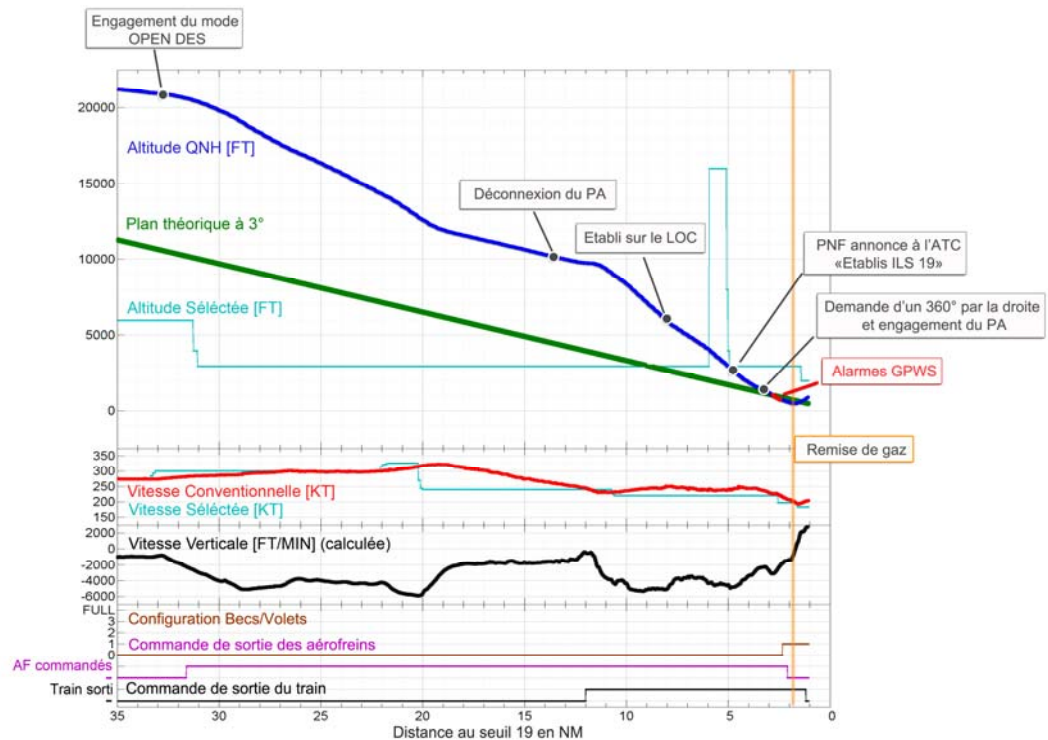
Pendant ces échanges radio, le PF réengage l'A/THR et le pilote automatique pour que ce dernier capture le plan. Une alarme GPWS⁽⁸⁾ « *sink rate* » se déclenche. Le mode G/S s'engage mais l'avion traverse le plan car la vitesse verticale est trop grande. L'avion est à une hauteur radiosonde de 836 ft, à une vitesse de 220 kt, à 2,8 NM du seuil de piste et descend à - 2 500 ft/min. L'alarme GPWS « *pull up* » se déclenche, suivie de l'alarme « *too low terrain* ».

Le PF rentre les aérofreins, désengage le pilote automatique et exerce une action à cabrer. L'avion est alors à 428 ft de hauteur radiosonde. Deux secondes plus tard, la hauteur minimale de 398 ft est enregistrée. Le contrôleur répète l'autorisation d'un 360° par la gauche.
