**RAPPORT FINAL D'ENQUÊTE TECHNIQUE SUR L'ACCIDENT SURVENU, LE 04
AVRIL 2011 À L'AÉROPORT INTERNATIONAL DE KINSHASA N'DJILI,
À L'AÉRONEF CRJ-100ER IMMATICULE 4L-GAE, APPARTENANT
À LA COMPAGNIE AÉRINNE « GEORGIAN AIRWAYS »**

DECEMBRE 2013

SYNTHÈSE

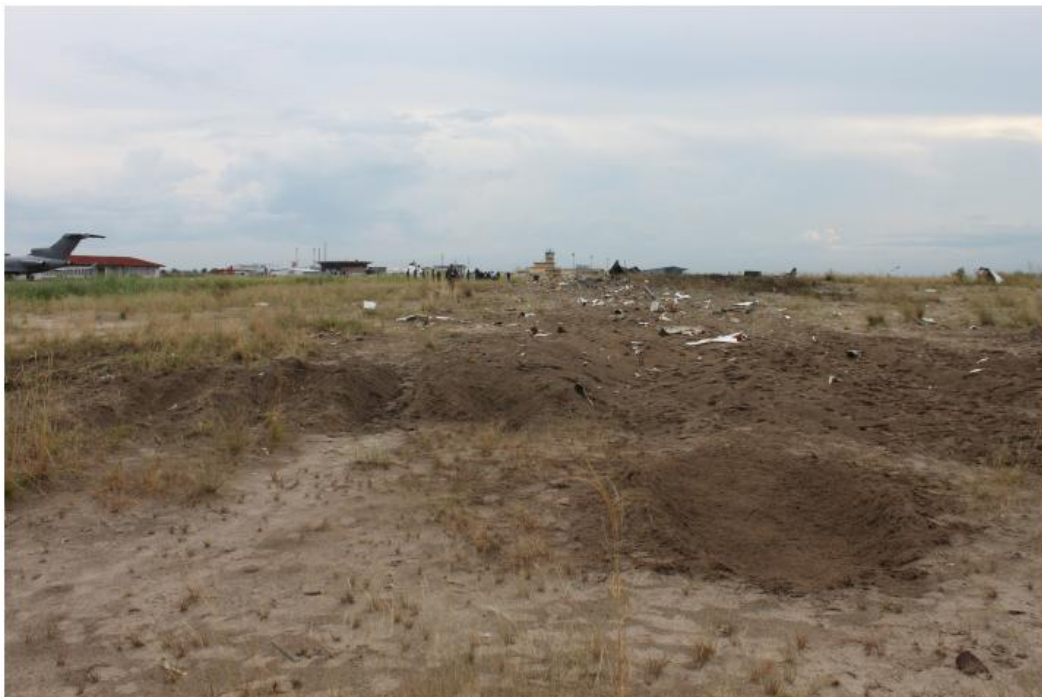
L'image montre les marques initiales d'impact de l'avion. À l'heure actuelle de l'impact, la vitesse indiquée était 180 nœuds, l'attitude d'avion était de 10 degrés nez vers le bas et le cap magnétique était de 220 degrés.

Notez que les composants d'avion ont commencé à se désintégrer juste après l'impact initial. Le fuselage est venu à l'immobilisation en position renversée à environ 400 mètres au-delà du point d'impact initial.

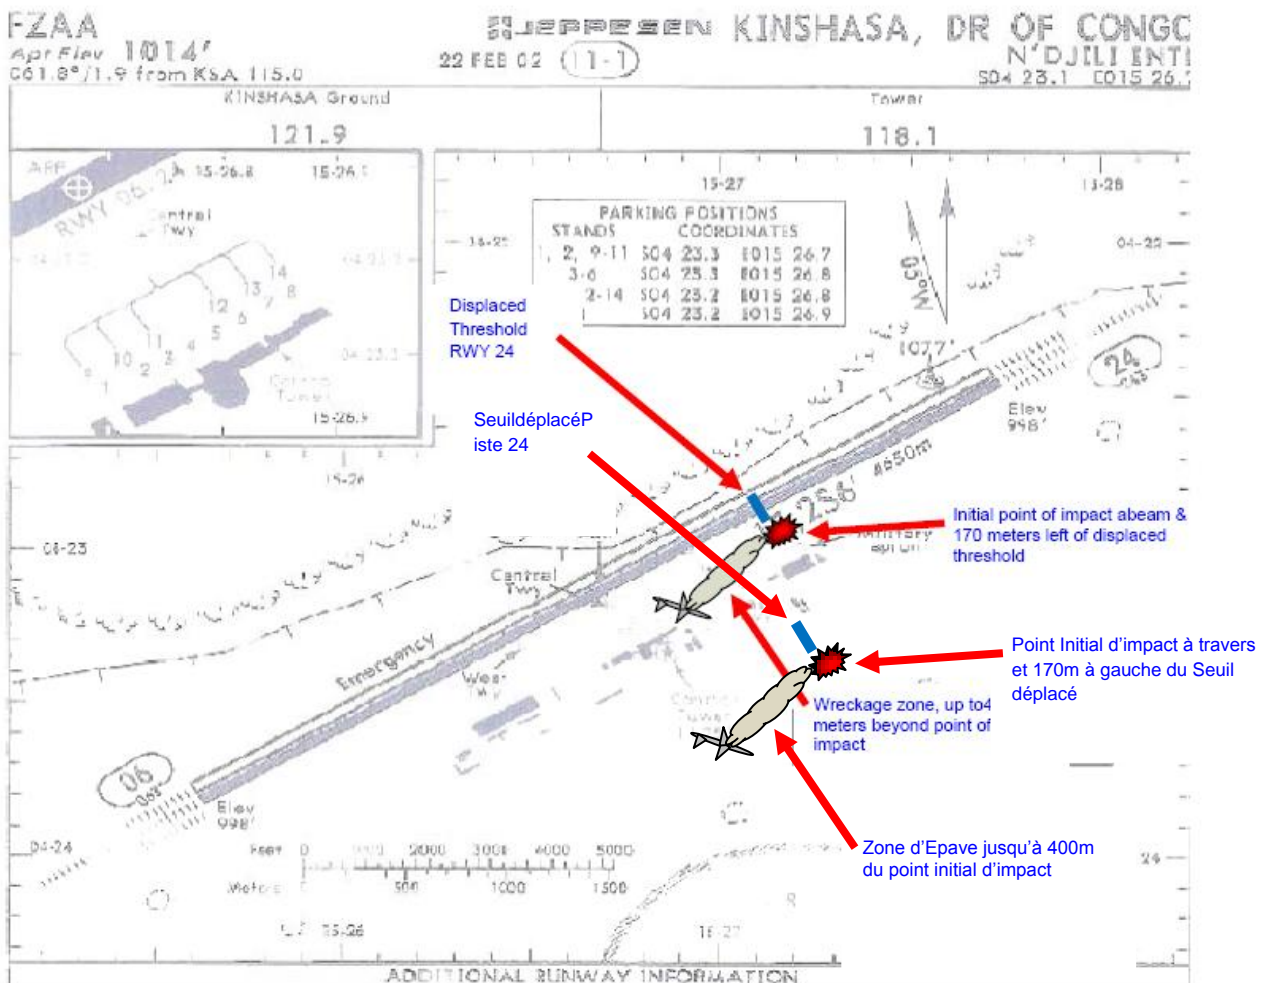
Le seuil de la piste 24 a été décalé de 1400 mètres. Le point initial d'impact de l'avion était de travers et 170 mètres à gauche du seuil décalé. Les débris de l'épave étaient éparpillés sur 400 mètres dans la direction d'impact (environ 220 degrés).

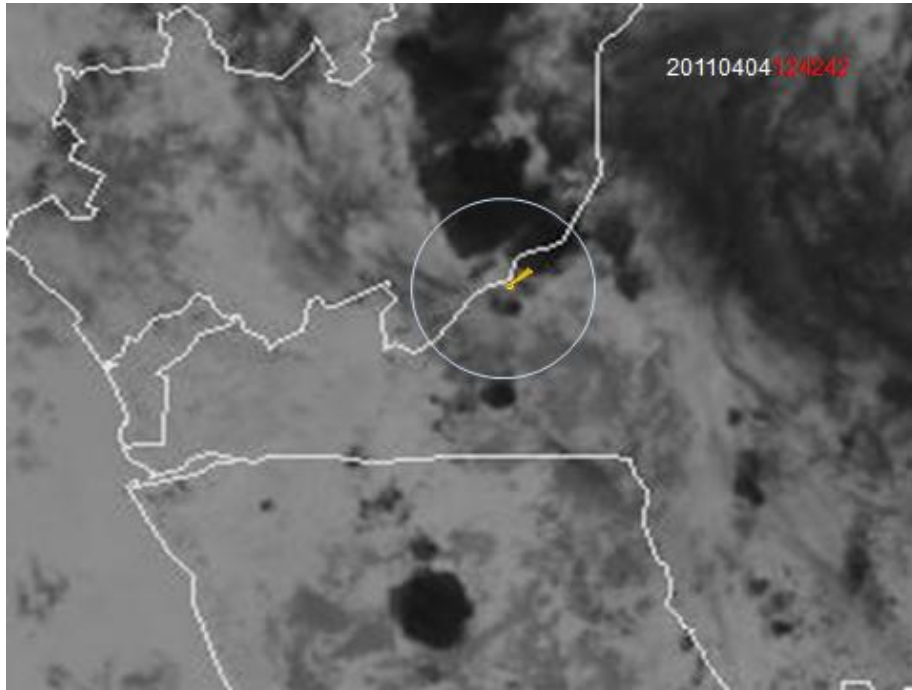
Au-dessus: Photo infrarouge d'EUMETSAT de 12 heures 42 minutes 42 secondes (environ 16 minutes avant l'accident) montrant l'aéroport de Kinshasa N'djili et l'axe d'approche de localizer de la piste 24 (not to scale).

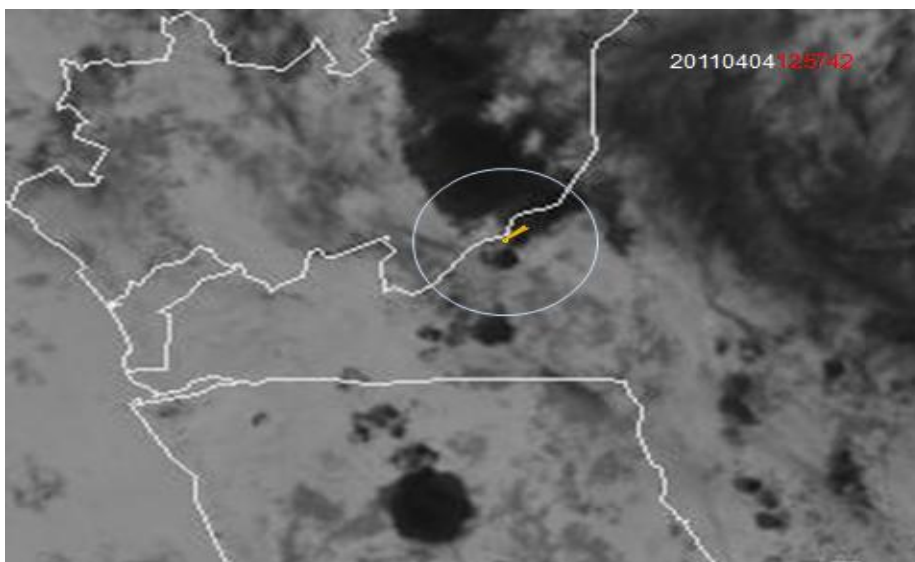
Au-dessus: Photo infrarouge d'EUMETSAT de 12 heures 57 minutes 42 secondes (environ 50 secondes après l'accident) montrant l'aéroport de Kinshasa N'djili et l'axe d'approche de localizer de la piste 24 (not to scale).

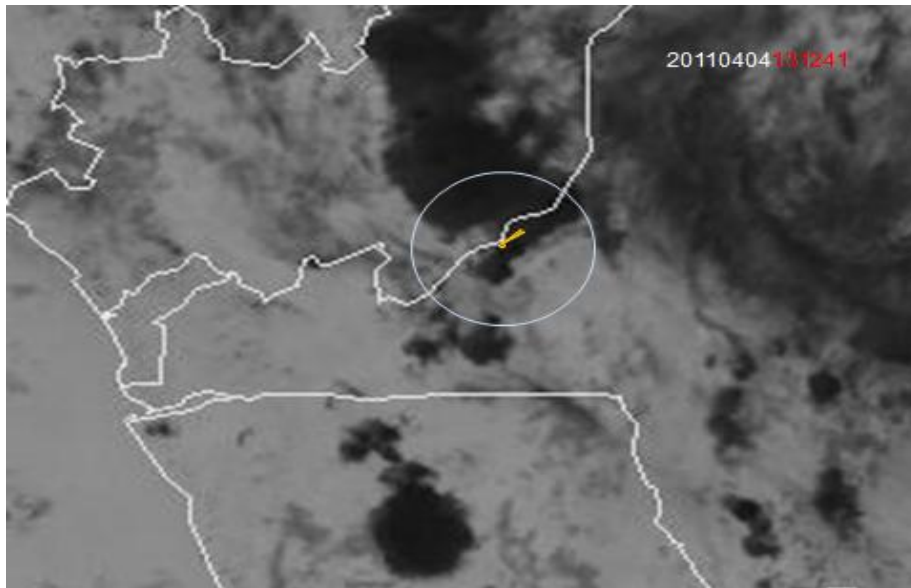
Au-dessus: Photo infrarouge d'EUMETSAT de 13 heures 12 minutes 41 secondes (environ 16 minutes après l'accident) montrant l'aéroport de Kinshasa N'djili et l'axe d'approche de Localizer de la piste 24 (not to scale).

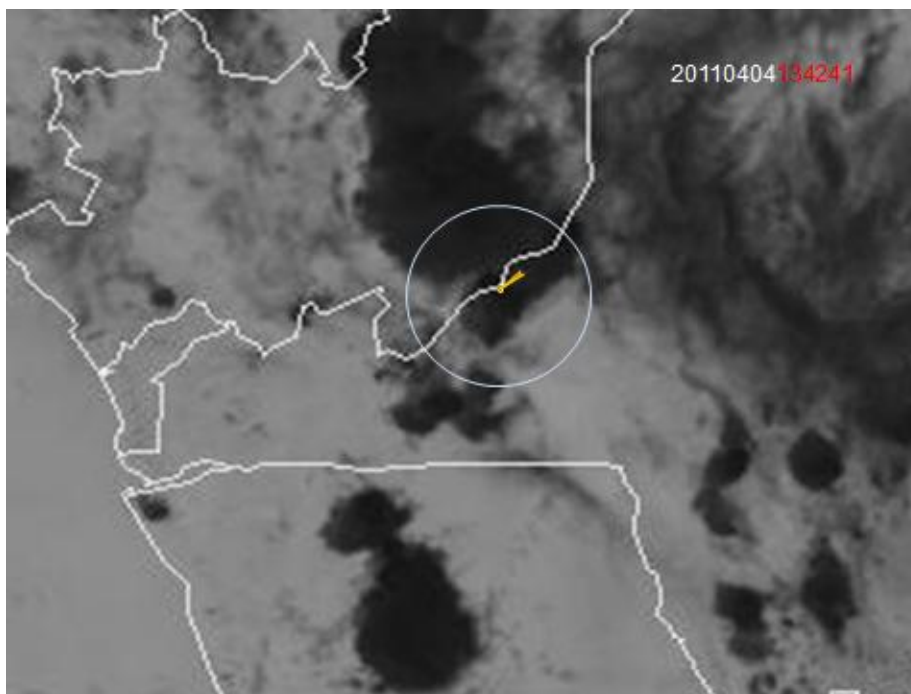
Au-dessus: Photo infrarouge d'EUMETSAT de 13 heures 42 minutes 41 secondes (environ 46 minutes après l'accident) montrant l'aéroport de Kinshasa N'djili et l'axe d'approche de Localizer de la piste 24 (not to scale).

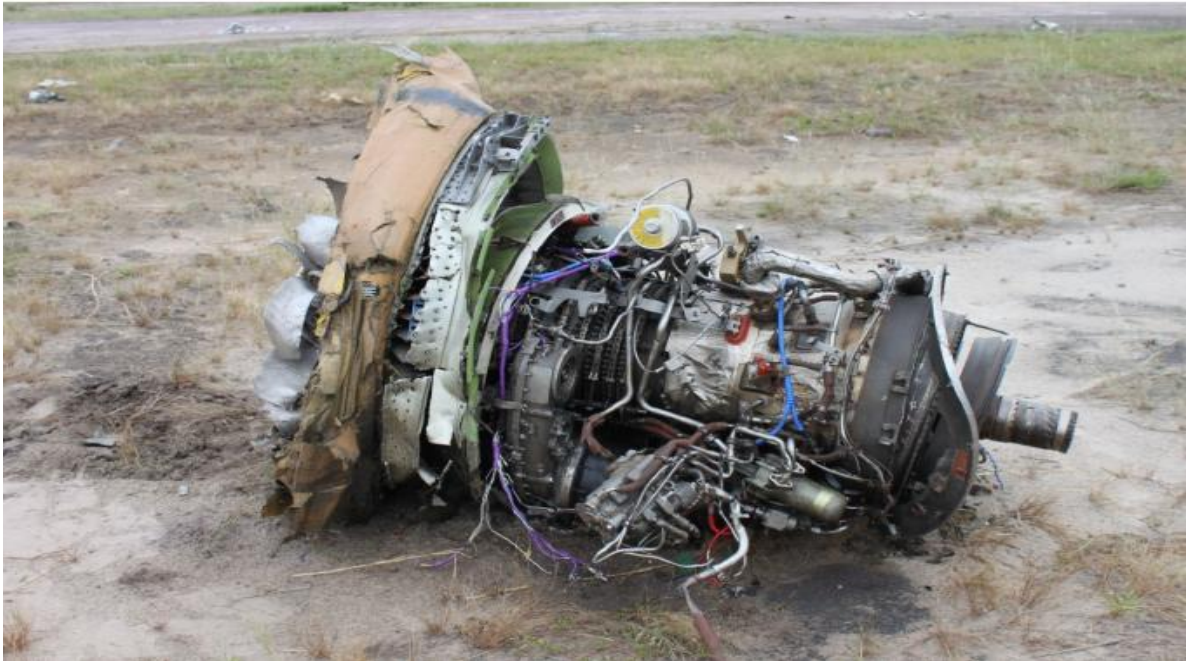
Un des moteurs séparé du fuselage.

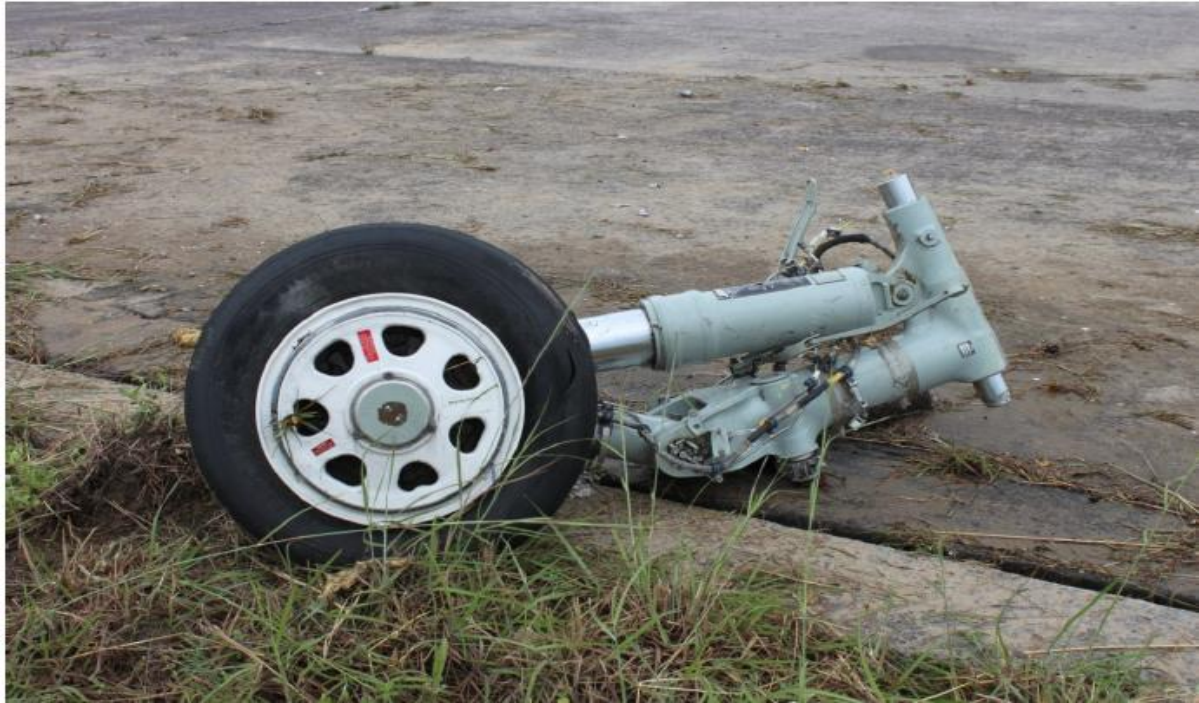
Le train d'atterrissage principal s'est brisé.

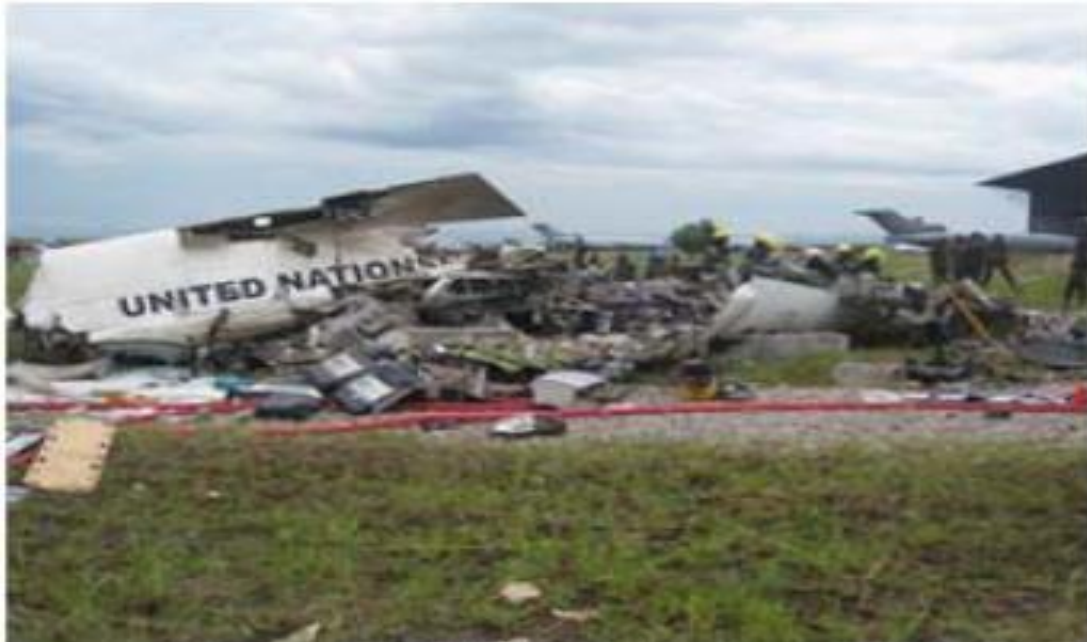
Une partie du fuselage à l'immobilisation à environ 400 mètres du point d'impact initial, en position renversée.
