## RELATÓRIO FACTUAL DE INCIDENTE GRAVE COM AERONAVE AIRCRAFT SERIOUS INCIDENT FACTUAL REPORT

Use of erroneous performance parameters at Take-Off

<b>PROCESSO GPIAAF    GPIAAF PROCESS ID</b> <b>2021/AVAL/05</b>		<i>Classificação    Classification</i> Incidente Grave    Serious Incident	
		<i>Tipo de evento    Type of event</i> LOC-I (DEV) Perda de controlo em voo    Loss of Control Inflight	
<b>OCORRÊNCIA    OCCURRENCE</b>			
<i>Data    Date</i> 03-03-2021	<i>Hora    Time</i> 15:36 UTC	<i>Local    Location</i> N038° 46' 46", W009° 08' 11", Lisboa (LPPT) Portugal	
<b>AERONAVE    AIRCRAFT</b>			
<i>Tipo    Type</i> Boeing 737-800		<i>N.º de série    Serial No.</i> 42149	<i>Matrícula    Registration</i> PH-BCD
<i>Categoria    Category</i> Avião asa fixa    Airplane fixed wing			<i>Operador    Operator</i> KLM
<b>VOO    FLIGHT</b>			
<i>Origem    Origin</i> Lisboa (LPPT)		<i>Destino    Destination</i> Amesterdão (EHAM)	
<i>Tipo de voo    Type of flight</i> Transporte Aéreo Comercial    Commercial Air Transport		<i>Tripulação    Crew</i> 11	<i>Passageiros    Passengers</i> 126

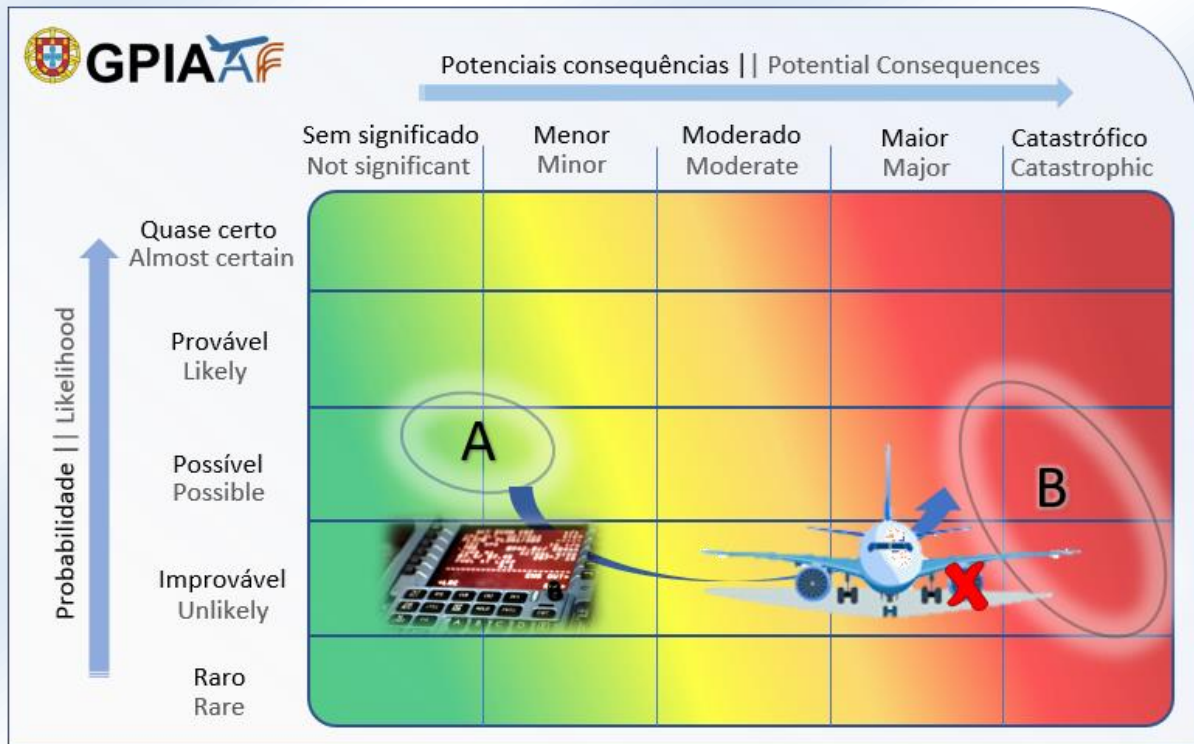
Figura 3 || Figure 3

A figura 3 pretende representar graficamente e em abstrato, o incremento do risco da operação de descolagem da intersecção U5 da pista 21, com dados de performance introduzidos para S4, no caso de falha de um motor.

Figure 3 is intended to graphically and abstractly represent the increased risk of the take-off operation from the U5 intersection of runway 21, with performance data entered for S4, in the event of an engine failure.

Cenários em visualização na matriz de risco || Risk matrix scenarios visualization

Assim, a eventual falha na introdução de dados de performance que representa uma condição de risco controlado A, rapidamente se transforma numa operação de risco inaceitável no cenário B com uma condição cumulativa de falha de um motor durante a descolagem.

Thus, the eventual failure to enter performance data that represents a controlled risk condition A, quickly turns into an unacceptable risk operation in scenario B with a cumulative condition of failure of an engine during take-off.

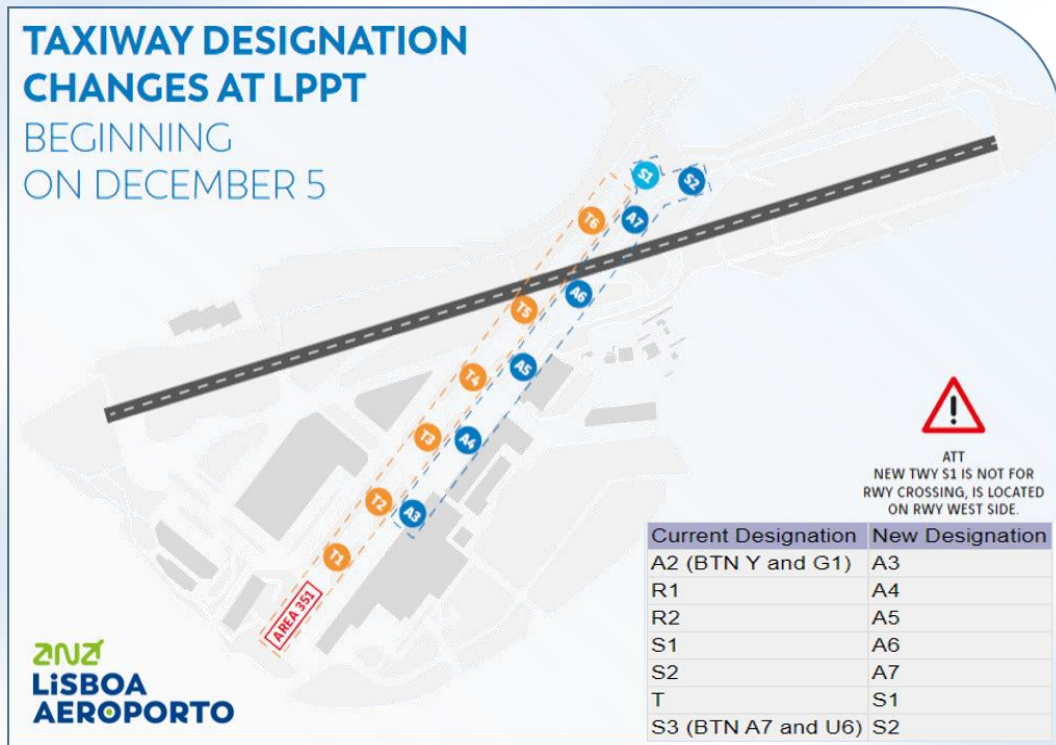
Figura 4 || Figure 4

The previous events show a common point of confusion for the crews with the nomenclature of the S1 taxiway and S4 holding point. The same historical data demonstrates that the tools, procedures and technology on board are not always able to detect and alert the crew to the risks associated with possible errors in the selection of aircraft performance parameters.

Sup 043/2019 LPPT - redesignação dos caminhos de circulação || Sup 043/2019 LPPT - re-designation of taxiways

É disso exemplo a renomeação dos *taxiways* / intersecções / posição de descolagem para evitar possíveis erros de interpretação das tripulações nos atuais *taxiways* S1 ou S2 em comparação com o ponto de espera para descolagem S4. Mantendo um caráter temporário, foi dada a conhecer à comunidade, em dezembro de 2019, através de um NOTAM informando a existência do SUP 043/2019 LPPT AD - RE-DESIGNATION OF TAXIWAYS.

An example of this is the renaming of taxiways / intersections / take-off position to avoid possible misinterpretation of crews on current taxiways S1 or S2 compared to take-off hold point S4. With a temporary scope, it was made known to the community, in December 2019, through a NOTAM informing the existence of SUP 043/2019 LPPT AD - RE-DESIGNATION OF TAXIWAYS.
