RAPPORT D'ENQUÊTE TECHNIQUE

(Réf. BEA09072018-01)

SURVENU LE 09/07/2018

A L'AVION ATR72-600, IMMATRICULE : CN-COH
A L'AÉROPORT D'AL HOCEIMA (GMTA) / MAROC

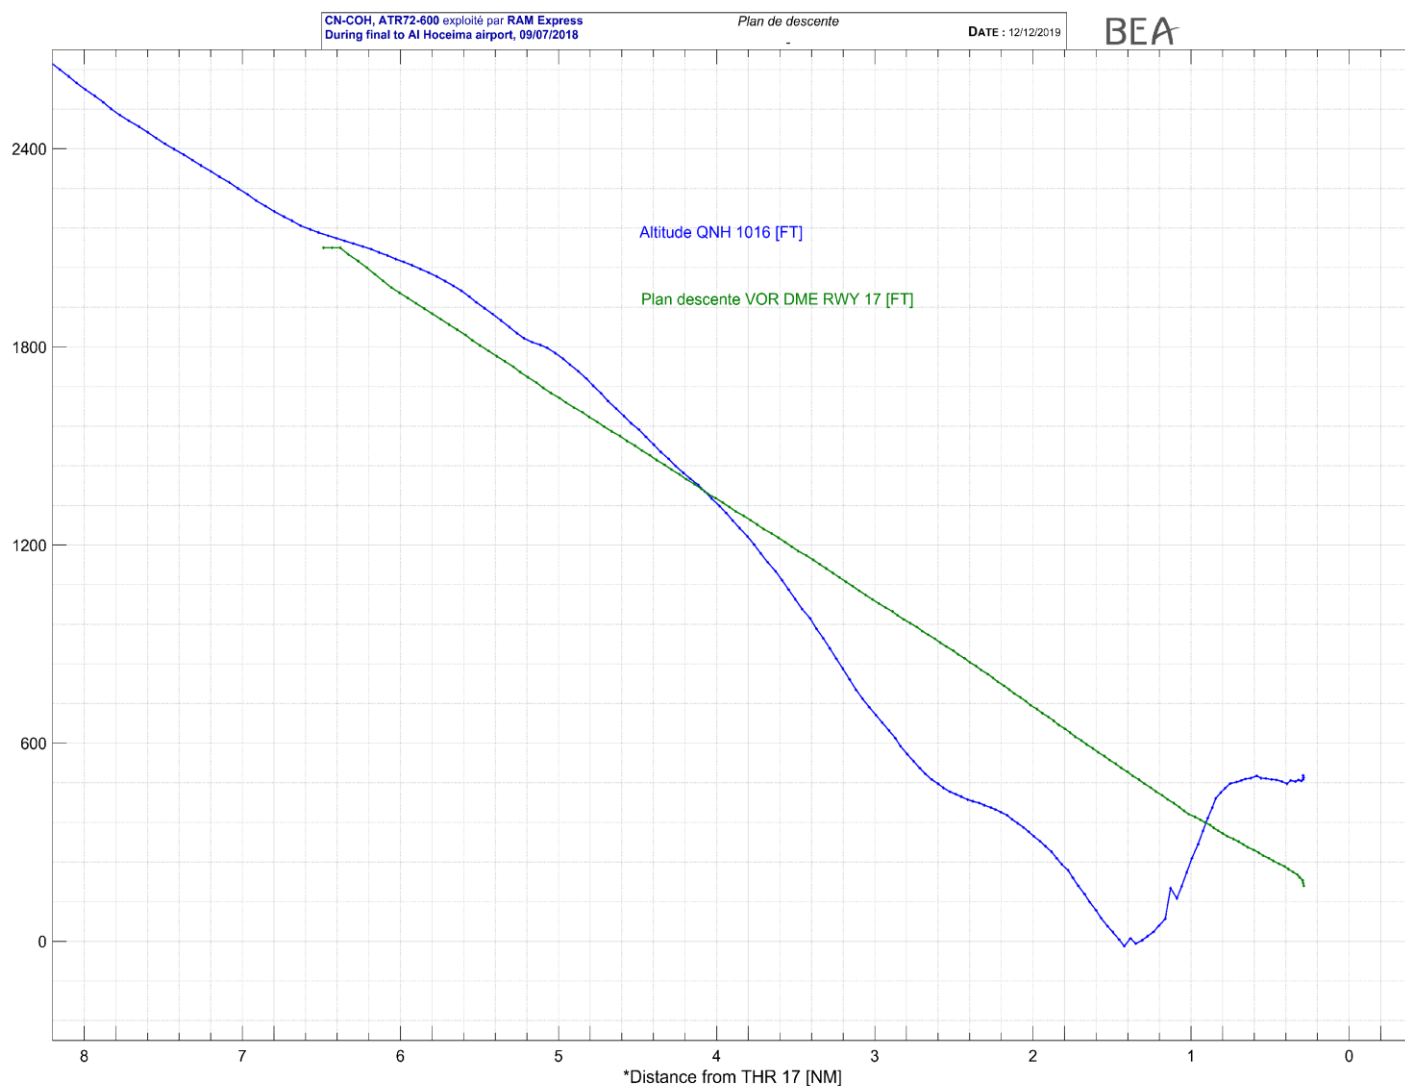
Figure : TV

La trajectoire verticale de l'avion est représentée sur **figure : TV**, en comparaison avec la trajectoire décrite sur la carte d'approche VOR DME QFU 17 de l'aéroport d'Al Hoceima. Pour cela, l'altitude standard de l'avion enregistrée dans le FDR a été corrigée du QNH 1016.

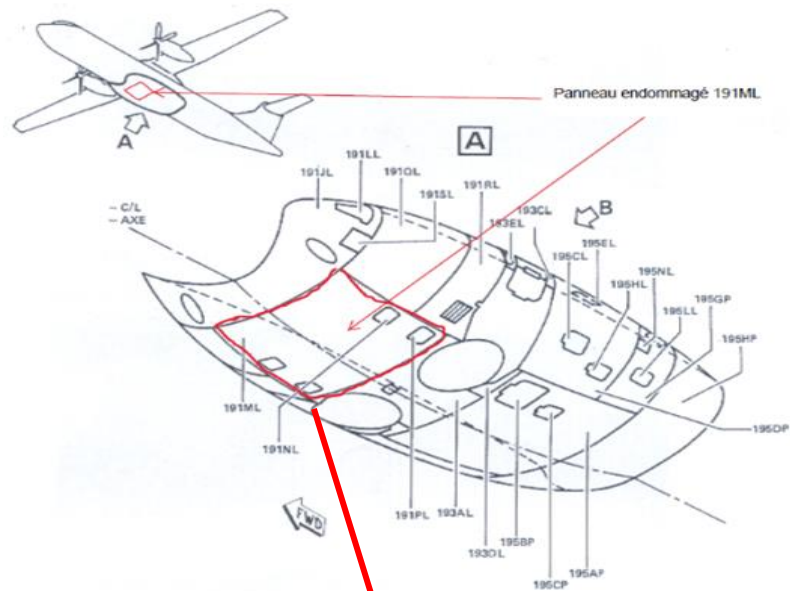
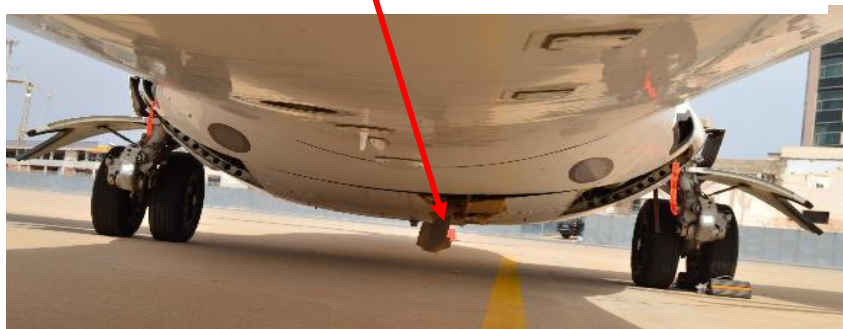
L'inspection visuelle de l'avion a permis de constater que les dommages subis, lors de l'impact avec l'eau de mer, étaient situés au niveau du panneau 191ML en dessous du fuselage (Voir photo ci-dessous).

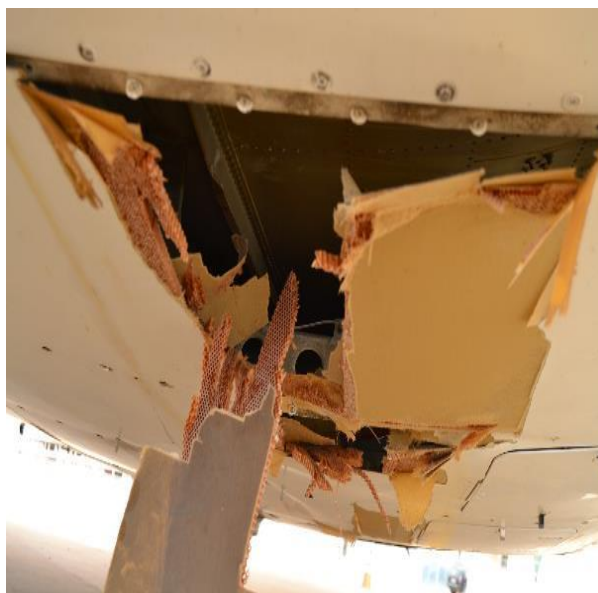
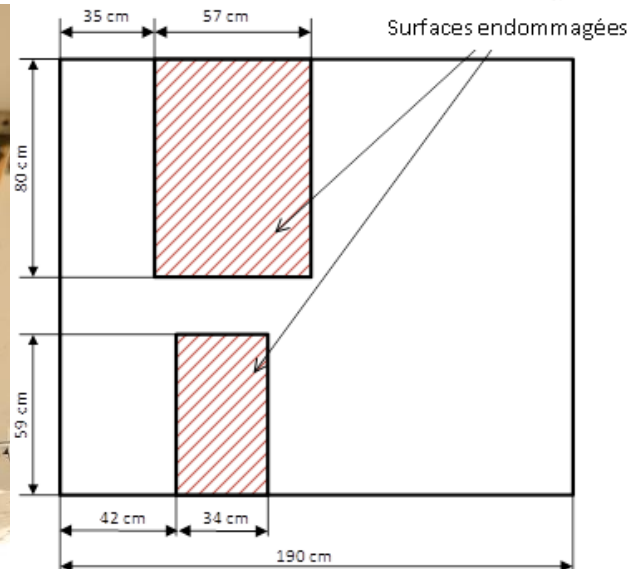
L'image ci-dessous montre l'étendue et les dimensions des dommages subis au niveau du panneau 191ML.

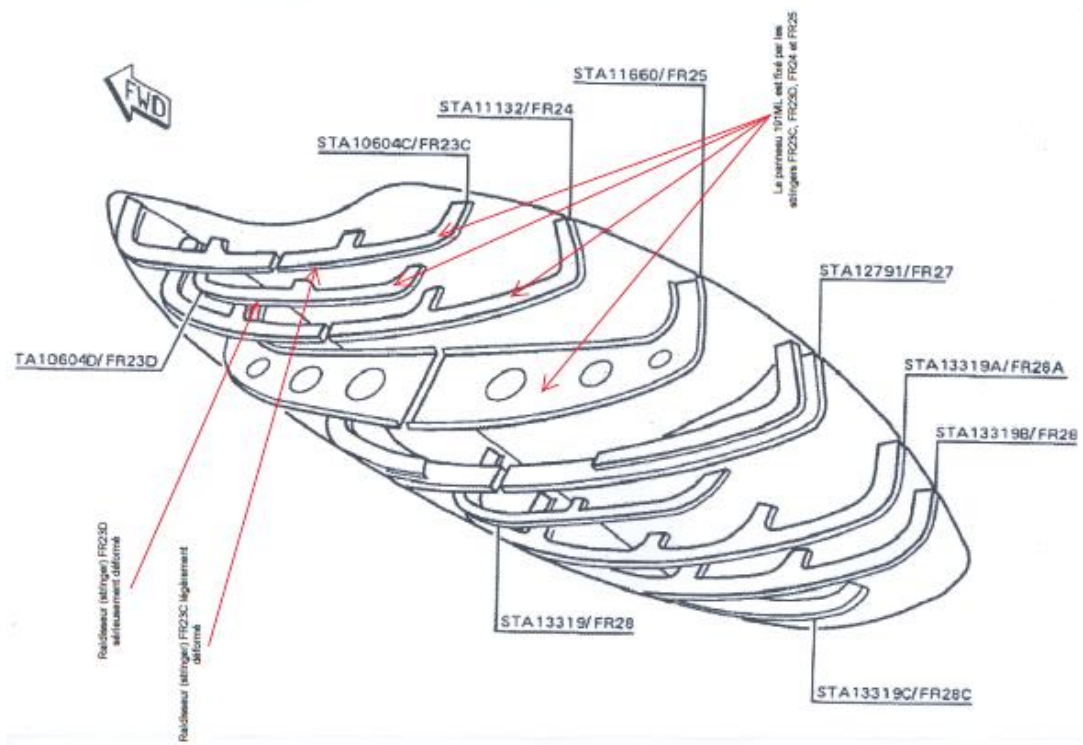
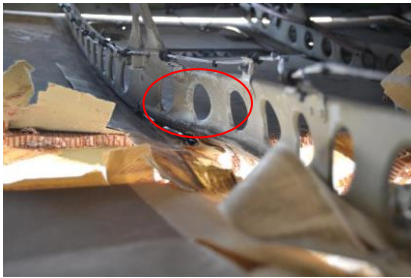
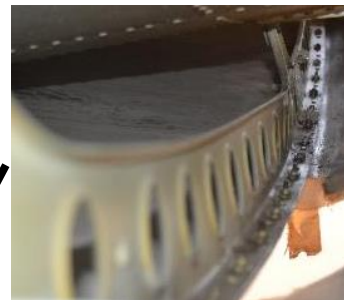
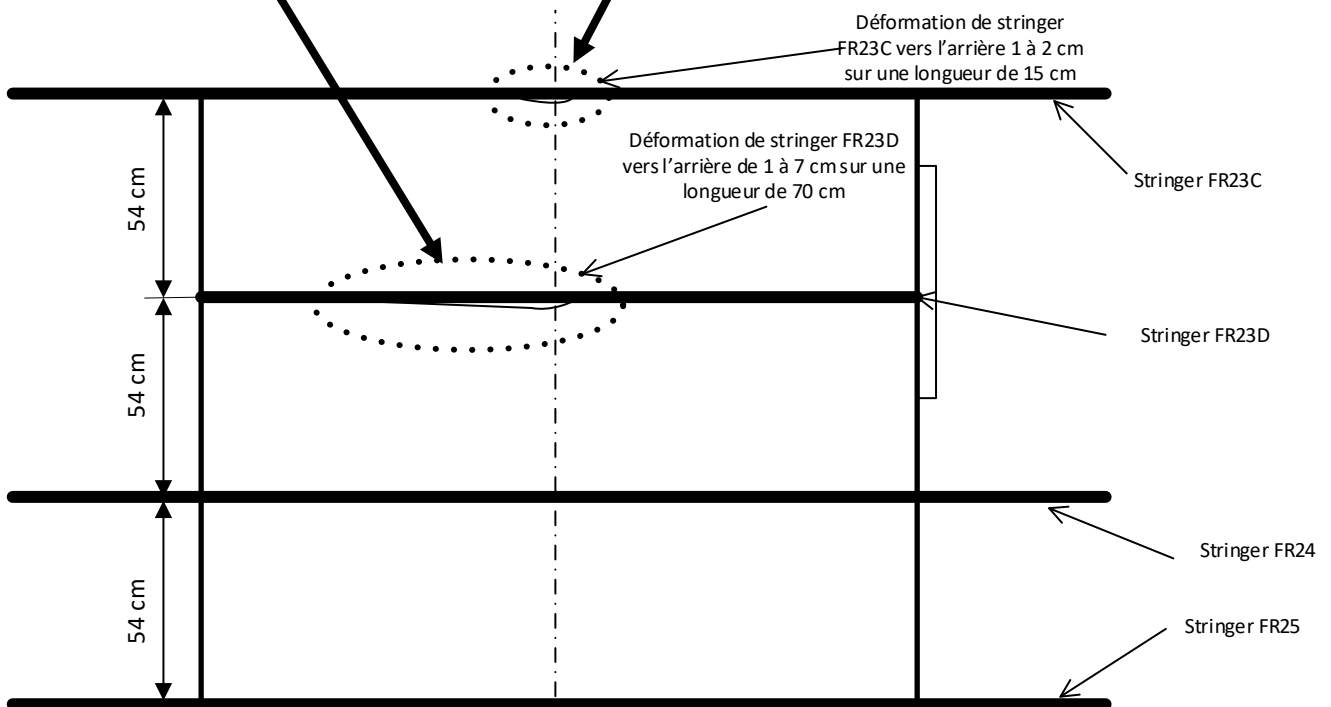
En outre, l'examen détaillé du panneau endommagé (191ML) a révélé que deux (FR23C, FR23D) des quatre raidisseurs (stringer) sur lesquels ce panneau est fixé ont été déformés suite à cet impact (Voir détails sur les images ci-après).

Il s'avère ainsi que d'après ces constatations que l'impact de l'avion avec l'eau de mer était au milieu du stringer FR23D.

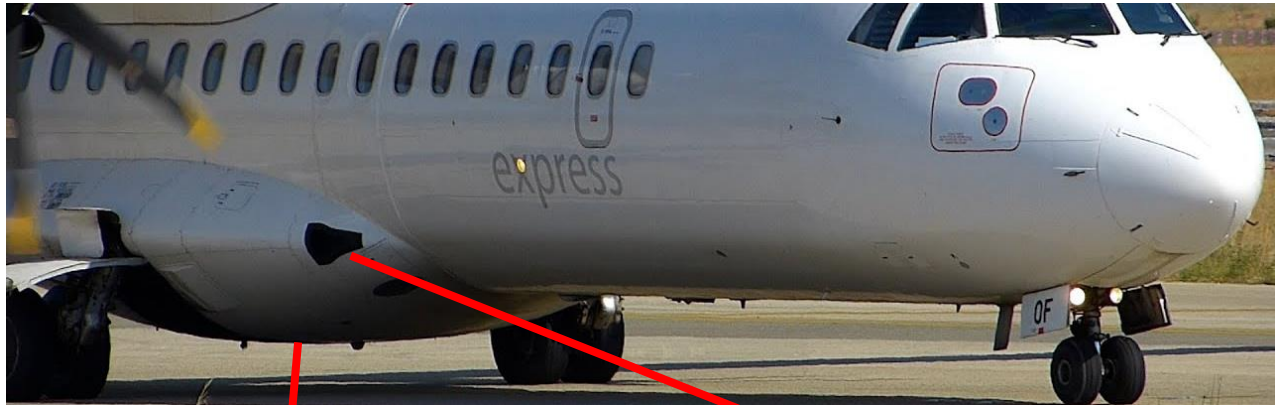
Panneau 191ML endommagé

Par ailleurs, l'équipe d'enquête a également constaté la présence du sel apparente sur quelques équipements entre le panneau et le plancher avion dû à la pénétration d'eau de mer à travers les entrées d'air gauche et droite des RAM AIR, montrant ainsi le niveau atteint par l'eau au moment de l'impact (Voir photo ci-dessous).

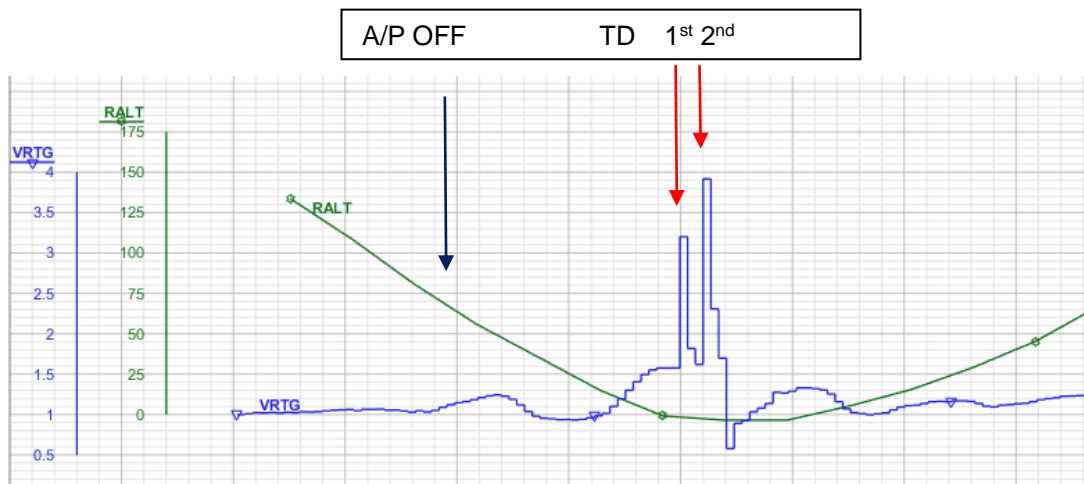
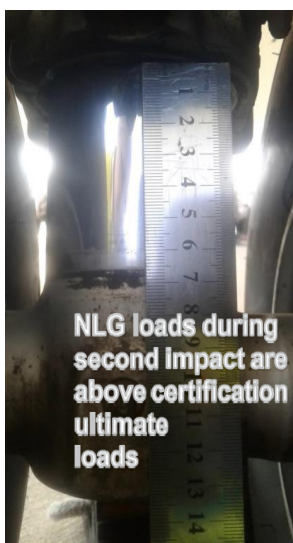
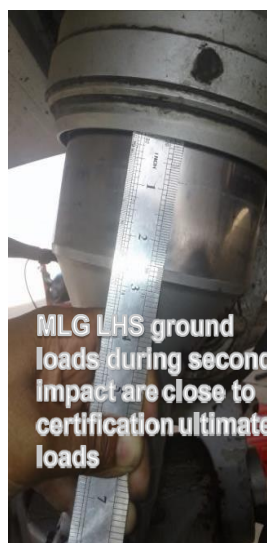
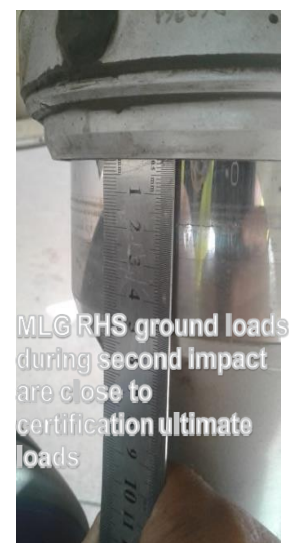
L'expertise effectuée par le constructeur sur les trains d'atterrissage a montré que, lors des deux impacts des trains avec l'eau de mer, l'accélération verticale a atteint respectivement un maximum de 3.20 G et 3.91 G, dépassant ainsi les charges maximales certifiées pour ces trains, ce qui a nécessité leur remplacements (Voir détails sur les croquis suivants).

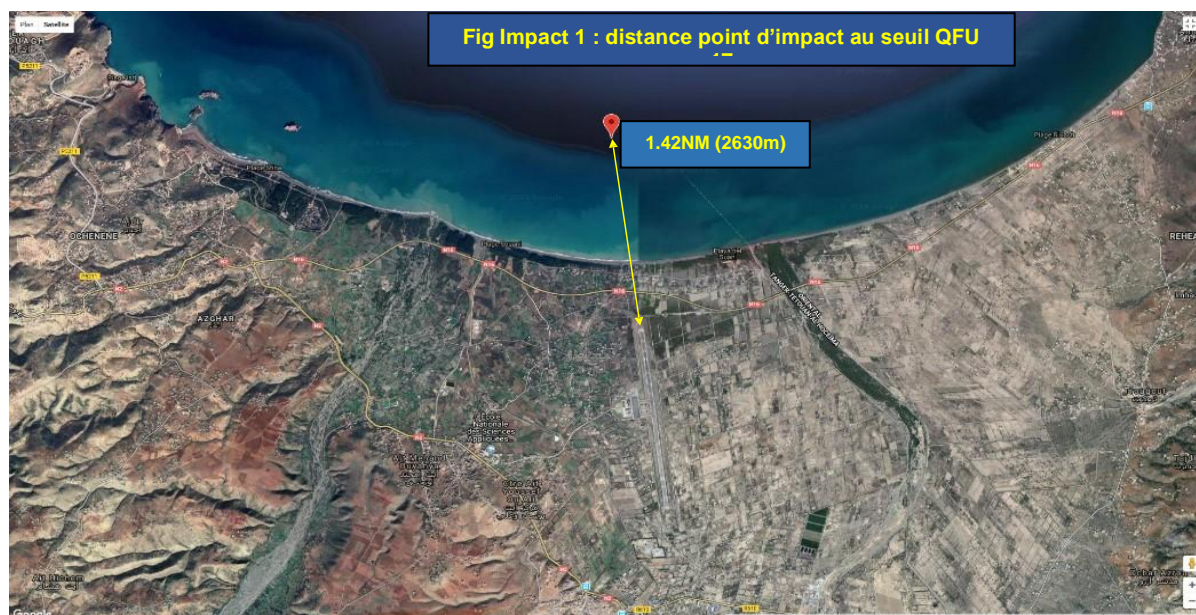
Les données du DFDR ont permis de positionner le point d'impact de l'aéronef avec l'eau de la méditerranée à une distance de 2630 mètres (**Fig Impact 1**) par rapport au seuil de piste 17 de l'aéroport d'Al-Hoceima.

L'équipe d'enquête a pu visualiser l'avion tel que laissé au parking sous la garde de la Gendarmerie Royale, après son atterrissage à l'aéroport de NADOR LAROUÏ avec les dégâts apparents représentés au (**chapitre-1.3**) notamment au niveau de la partie basse du fuselage, capotage, trains d'atterrissage et structure. Des traces de sang ont été repérées au niveau de l'hélice gauche et du fuselage suite probablement à un impact d'oiseau.
