**RAPPORT FINAL D'ENQUÊTE TECHNIQUE SUR L'ACCIDENT SURVENU, LE 04
AVRIL 2011 À L'AÉROPORT INTERNATIONAL DE KINSHASA N'DJILI,
À L'AÉRONEF CRJ-100ER IMMATICULE 4L-GAE, APPARTENANT
À LA COMPAGNIE AÉRINNE « GEORGIAN AIRWAYS »**

DECEMBRE 2013

SYNTHÈSE

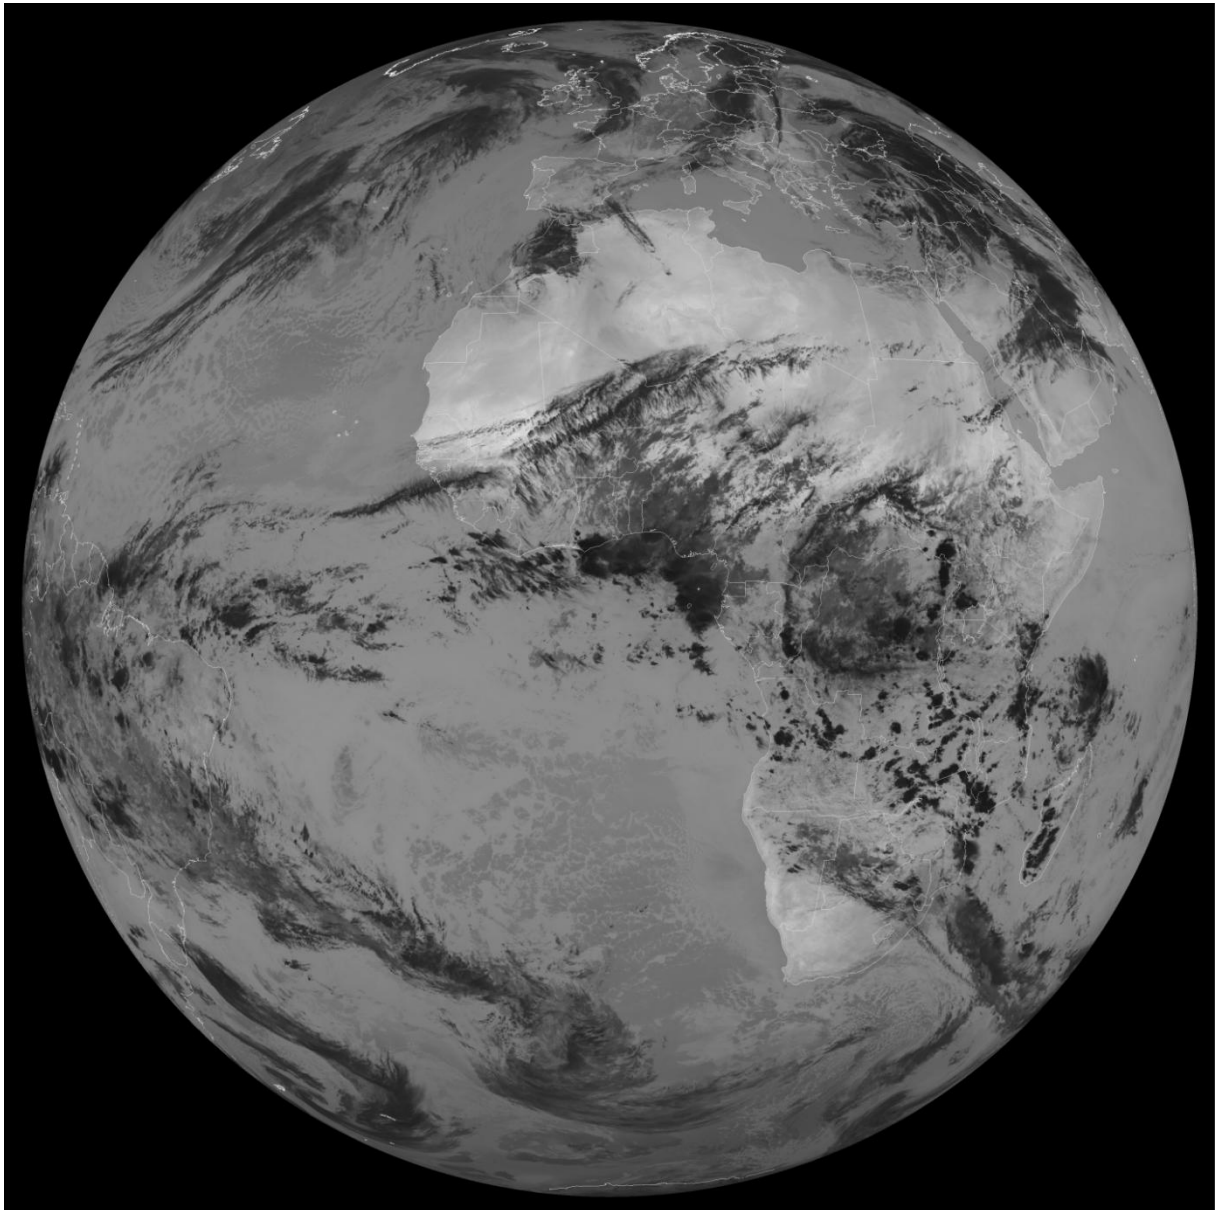
Les images confirment également que la masse de nuages liée à la ligne de rafale se développait en grandeur pendant son passage au-dessus de l'aéroport de Kinshasa N'djili. On a estimé sa vitesse de mouvement entre 40 et 50 Kilomètres par heure. La station d'observations météorologiques de Kinshasa N' djili, n'étant pas équipée de radar météo, les observateurs météorologistes ne se rendaient pas compte de l'approche de ce phénomène météorologique dangereux.

Au-dessus: Image IR d'EUMETSAT du temps sur l'Afrique 04/04/2011, prise à 12heures 57 minutes 42 secondes suivant deux pages.

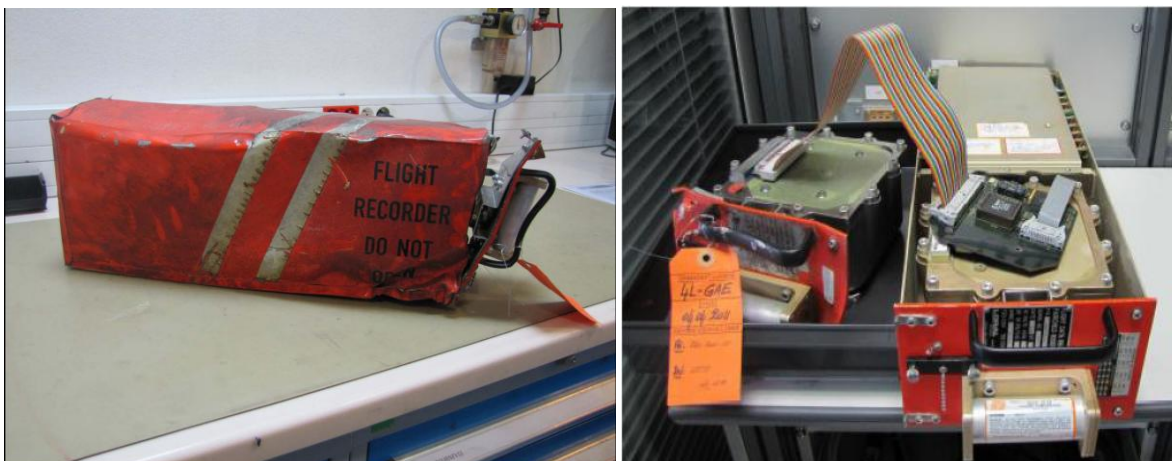
Appareil d'enregistrement des données de vol (FDR) Fairchild F1000.

L'avion était équipé d'un appareil d'enregistrement des données de vol « Fairchild F1000 » et un « L3 Com A200S » enregistreur de voix d'habitacle. Les enregistreurs ont été décryptés au Bureau d'Enquêtes et d'analyses pour la sécurité de l'Aviation Civile (BEA) à Paris en mai 2011. L'appareil d'enregistrement des données de vol avait subi des dommages pendant l'accident et le téléchargement des données n'était pas possible ; le BEA a employé des procédures alternatives pour télécharger des données du FDR. Plus tard, ces données ont été transférées électroniquement au TSB, Canada qui a pris la tête dans l'analyse des données, en coordination avec Bombardier Inc.
