RAPPORT D'ENQUÊTE TECHNIQUE

(Réf. BEA09072018-01)

SURVENU LE 09/07/2018

A L'AVION ATR72-600, IMMATRICULE : CN-COH
A L'AÉROPORT D'AL HOCEIMA (GMTA) / MAROC

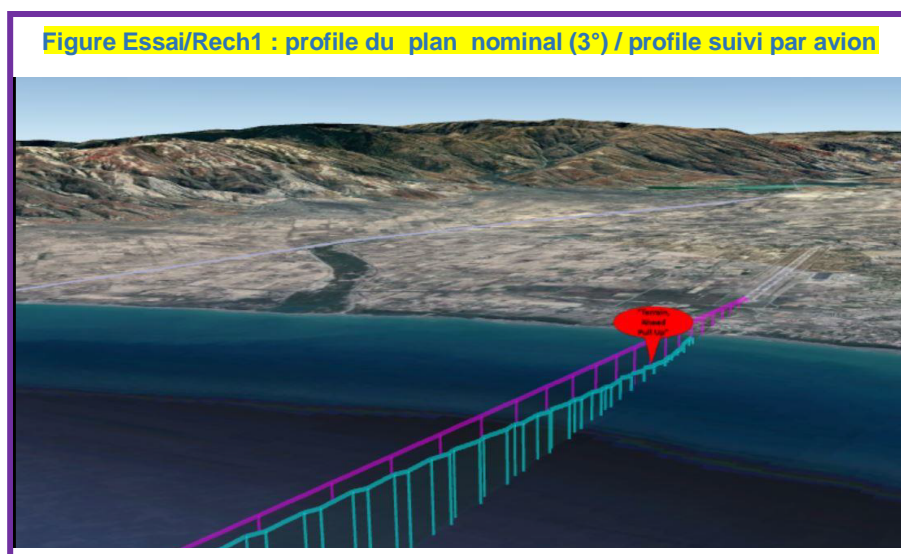
Le profil d'approche (**figure Essai/Rech1**) orienté vers le sud-est. La ligne magenta indique une approche nominale de $3,0^\circ$ de la piste, avec une hauteur de franchissement de 50 pieds. La ligne cyan indique la trajectoire de l'aéronef enregistrée, en fonction de la position horizontale du FMS et de l'altitude radio lorsque l'avion a survolé l'eau. Les données montrent que l'appareil avait commencé l'approche de la piste 17 essentiellement sur la trajectoire d'approche à $3,0^\circ$, puis avait commencé à descendre en dessous du profil d'approche normal. La bulle rouge indique l'emplacement où s'est produite **la première alerte**, un avertissement « TERRAIN AHEAD PULL UP ».

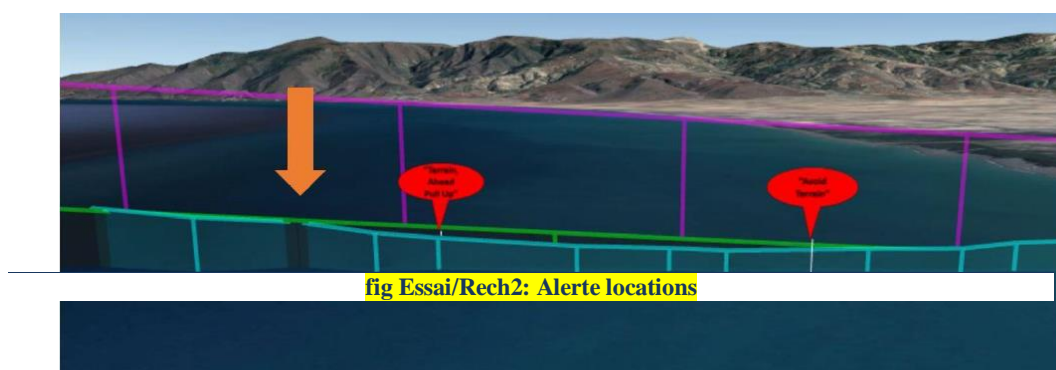
(**Fig : Essai/Rech2**) montre une vue de côté de la partie de l'approche où les alertes se sont produites. L'approche normale à $3,0^\circ$ est indiquée en magenta et la trajectoire réelle de l'avion est en cyan. Le ballon rouge à gauche indique l'emplacement de la première alerte, « TERRAIN AHEAD PULL UP ». Le ballon rouge à droite indique l'emplacement de la deuxième alerte, "AVOID TERRAIN".

La ligne verte indique le bas du "tunnel d'atterrissage". Afin de supprimer les alertes TAWS prospectives lorsqu'un aéronef se dirige vers le sol lors d'une approche normale, les systèmes TAWS disposent de conditions d'inhibition qui suppriment les alertes lorsque certaines conditions sont remplies, même si l'aéronef est proche du terrain. Dans le TCAS, le "tunnel d'atterrissage" fournit la logique d'inhibition. Lorsque l'avion se trouve dans le tunnel d'atterrissage, les alertes

Au cours de cette approche, toutes les conditions pour être dans le tunnel d'atterrissage ont été initialement remplies. Cependant, lorsque l'avion est descendu au-dessous du bas du tunnel d'atterrissage, les conditions d'inhibition n'étaient plus réunies. Le point où l'aéronef est descendu au-dessous du bas du tunnel d'atterrissage est marqué par la flèche orange.

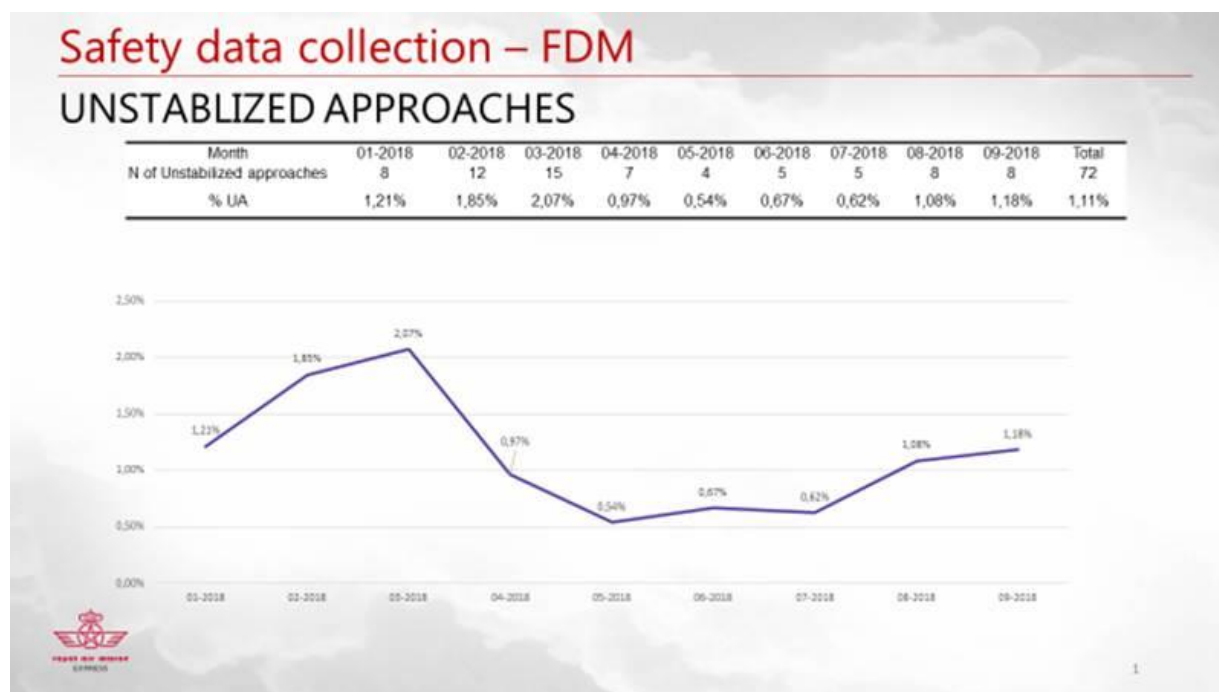
FIG. 1

Le pourcentage d'approches non stabilisées est de 0.62% en juillet 2018 (98.89% des vols ont été analysés) (Voir FIG. 1).

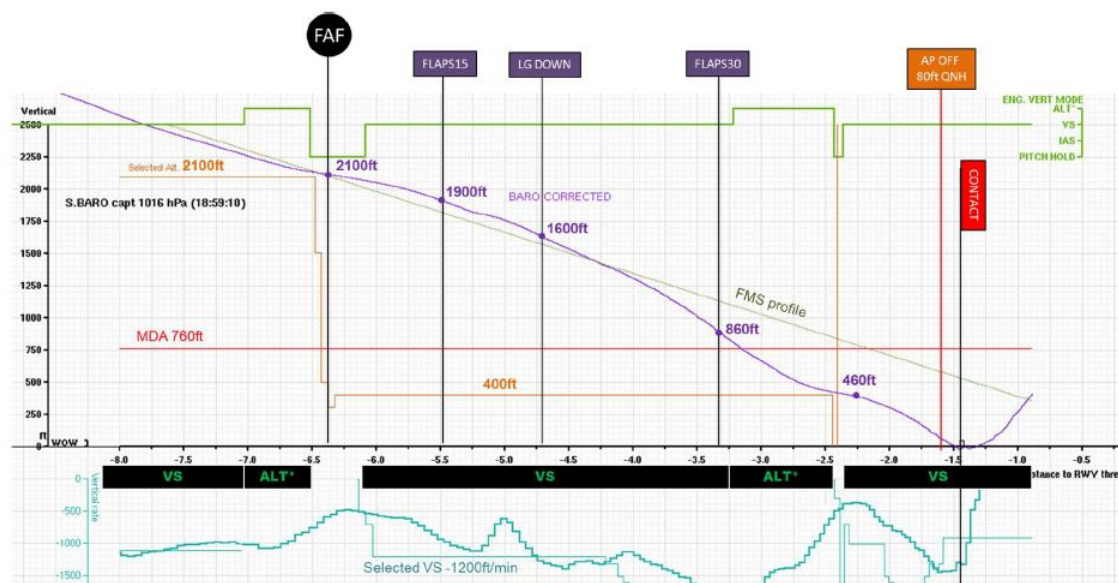
Les données des enregistreurs de vol ont permis de reconstituer le profil de l'approche finale conduite lors du vol objet de la présente enquête. Le passage du FAF s'est opéré à une vitesse de 192 Kts environ en configuration lisse.

Données de l'approche entre le FF et 35 pieds			
TIME UTC	ALT (ft) HAUT	IAS	Actions / Distance
19h01min56	2 065 2 245	192	Engagement du mode vertical PITCH HOLD*.
19h02min00	2 030 2 205	188	Altitude selectee = 400 ft. Distance seuil 6,4NM
19h02min04	1 995 2 165	185	Engagement du mode vertical V/S. Vitesse verticale selectee = - 1 200 ft/min.
19h02min18	1 795 1 965	176	Sélection volets 15°. Vitesse indiquee selectee = 140 kt.
19h02min33	1 530 1 680	168	Sélection trains d'atterrissage sortis.
19h02min34			Distance seuil 4,7NM
19h02min46	1 255 1 390	156	Vitesse verticale selectee = - 1 700 ft/min.
19h02min49	1 190 1 325	155	Vitesse verticale selectee = - 1 800 ft/min.
19h03min01	865 985	150	Engagement du mode lateral LNAV LO. Vitesse indiquee selectee = 119 kt.
19h03min05	740 865	146	Engagement mode vertical ALT*. Sélection volets 30°. Le taux de descente est de 1 790 ft/min Distance seuil 3,3NM.
19h03min49	80	130	Désengagement de l'AP. Efforts sur le manche (PF à cabrer /PM à piquer) assiette oscille entre 2° à cabrer et 7° à piquer. Vitesse verticale selectee = - 900 ft/min.

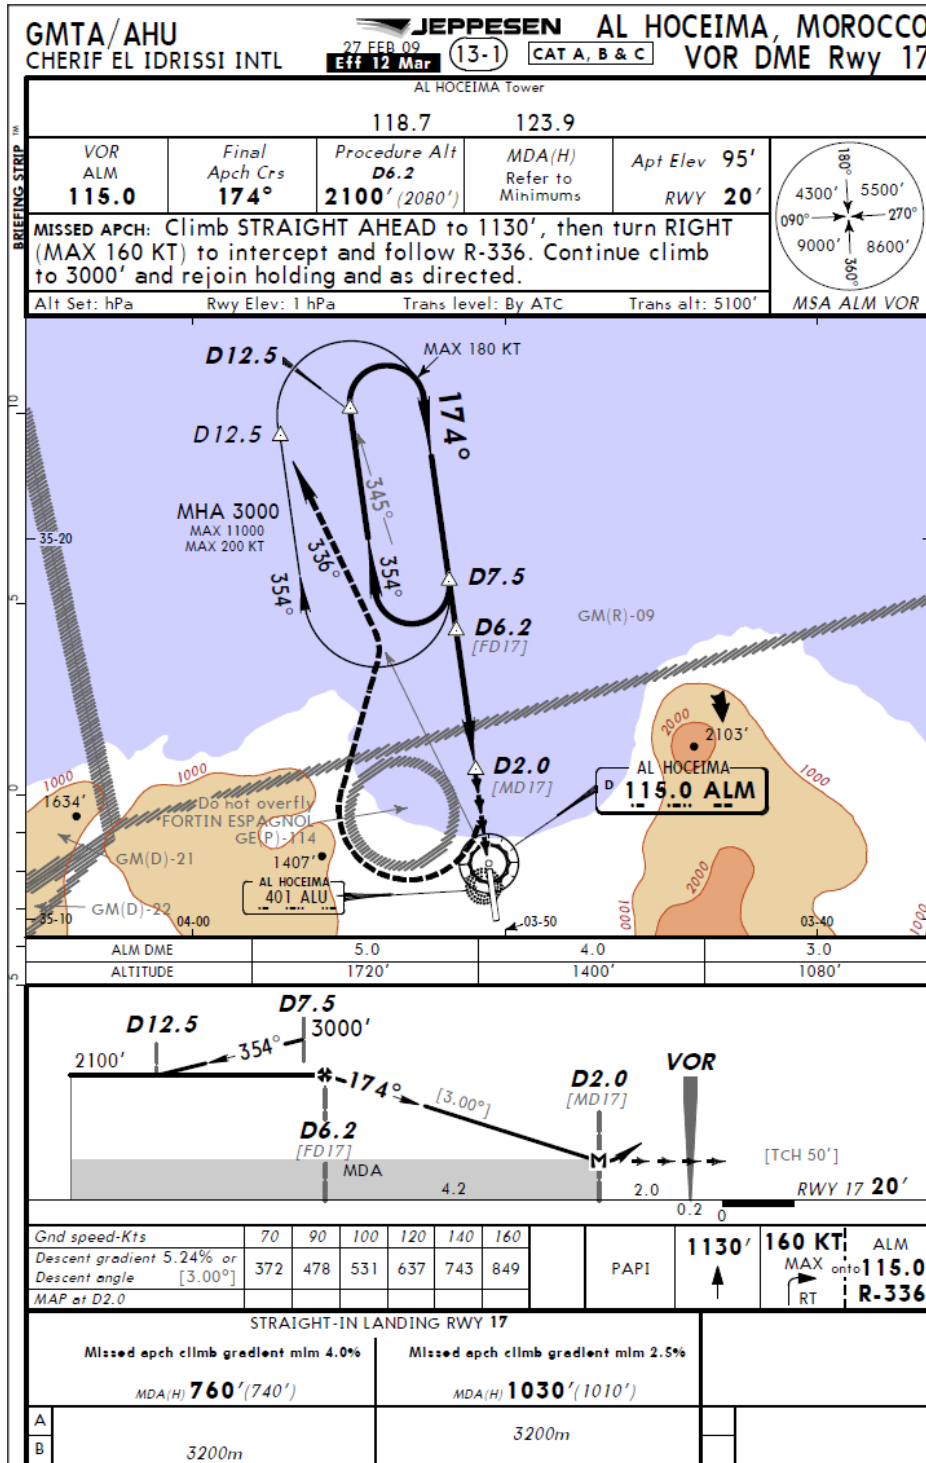
Il est à noter que les minimas requis par la procédure VOR/DME suivie par l'équipage sont ; Visibilité de 3200 m et MDA de 760 pieds.

La présence d'une zone interdite, GE(P)-114, au Nord-Ouest qui, avec le relief à l'ouest du terrain restreint la trajectoire après remise des gaz et la rend encore plus compliquée à exécuter.

Le QFU 17 est doté des procédures GNSS RNAV, une VOR DME une VOR, les trois sans guidage vertical et aucune procédure n'est prescrite pour le QFU 35.

Compte tenu de ces aspects, l'aérodrome d'AHU présente des conditions latentes susceptibles de constituer des menaces pour lesquelles le personnel navigant de conduite devrait être préparé de manière à assurer une exploitation sûre. Parmi les précautions viendrait à titre d'exemple l'utilisation de moyens pédagogiques « Simulateur » a scène réelle et l'adaptation du contenu de formation continue de manière à banaliser les approches finales à angles constants « CANPA ».
